# PUISTOKATU 4

– RAKENNUSHISTORIA JA INVENTOINTI

## Puistokatu 4 – rakennushistoria ja inventointi

Tilaaaja:  
Arkkitehtuurimuseo

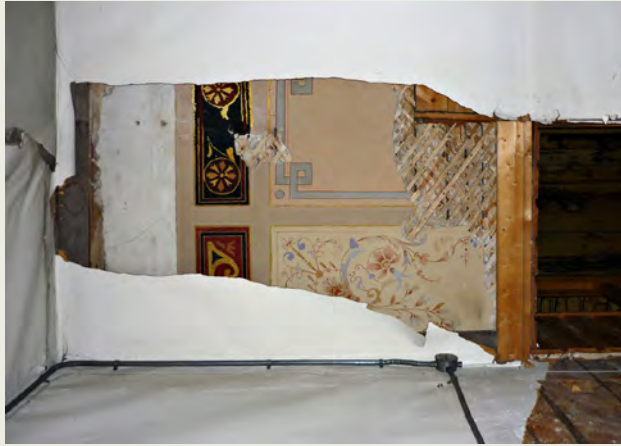
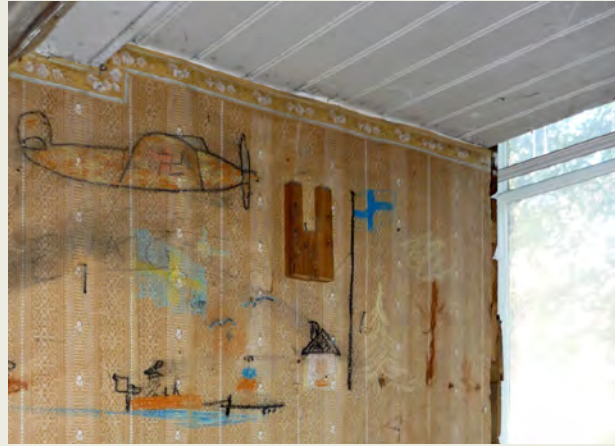
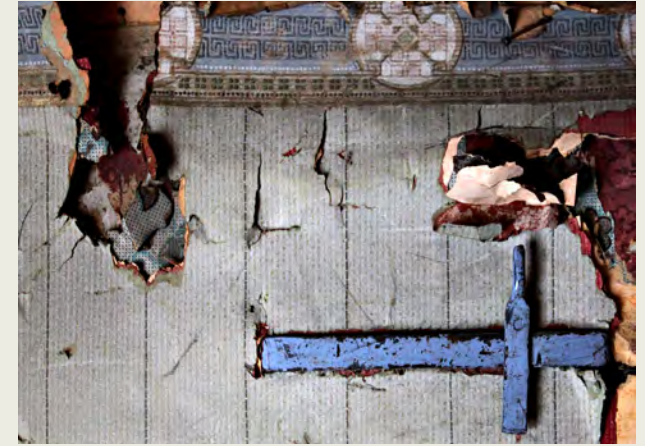
Kun vintin porras siirrettiin kouluksi muutettaessa (1916–) nykyiseen paikaansa huoneeseen 206, huoneen alaosa sisustettiin uudestaan: kakluuni korvattiin pienellä puuliedellä ja seinät tapetoitiin.

Yllä Stenbäckin-aikaisia (1889 alkaen) kattomaalauksia huoneen 206 katossa, revenneen paperoinnin alla.

Oikealla alhaalla huoneen 206 koulujenaikainen (1916–1956), pieni puuliesi, joka on monella tapaa rikki: kaakeleita on särkynyt, luukut roikkuvat ja valurautainen liesitaso on hävinnyt.

Keskellä alhaalla huoneen 206 lattiaa: useampaa eri tavoin kuvioitua linoleumia.

206 vintin porrashuone, lohkaistu isommasta huoneesta (Aalbergin ja Kivekkään kirjastosta) kouluksi muutettaessa, koulun aikainen puuliesi rikkoutunut ja helataso puuttuu, vintin portaasta hävinnyt lämpimän ja kylmän tilan erottanut ovi, josta on jäljellä vain toinen sivukarmi ja osa toisesta, seinissä näkyy 5 kerrosta vanhaa tapettia, joiden alla maalattu pahvi, puisissa porrasaskelmissa tummansinistä maalia, seinälle kiinnitetty mahdollisesti ullakolta siirretty kiintokomero

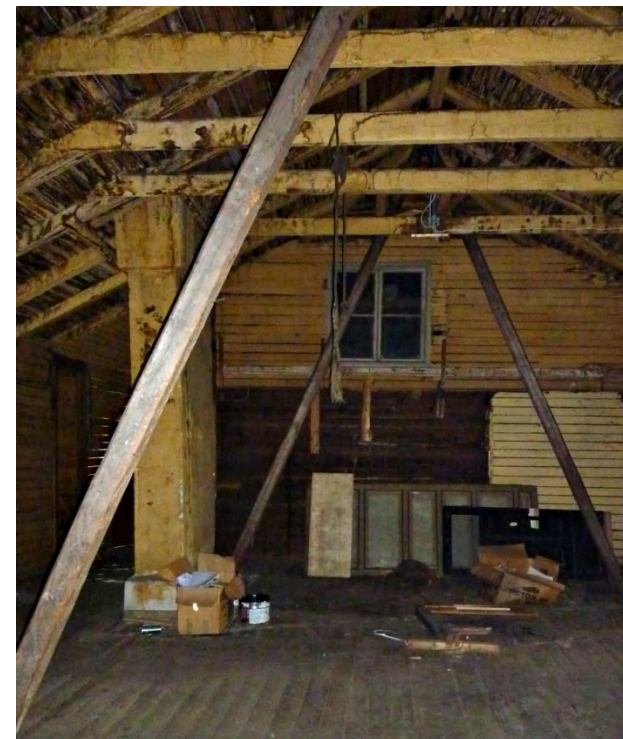
Vinttihallin 302 takaseinällä näkyy alakerrasta purettua rintapaneelointia. Väliseinässä on jäljellä sisäikkuna, jonka kautta suuren lapeikkunan valoa johdettiin viereisiin tiloihin. Museovirasto / Netta Böök 2010.

Vintillä on joitakin purettuja rakennusosia, kuten portaan kaiteita (huoneessa 302 ja 313) ja tolppa (huoneessa 302), koristemaalattuja, puusta, pahvista ja pellistä koottuja rintapaneeleja (huoneessa 302 ja 308 – mahdollisesti alakerran huoneesta 102, jonka ovesta on otettu esiin samankaltaisia kuvioita) sekä ovia ja ikkunoita (ovia huoneissa 302 ja 306, ikkunoita huoneissa 305, 309 ja 310) ja kaakeliuunien osia (huoneissa 307 ja 308).

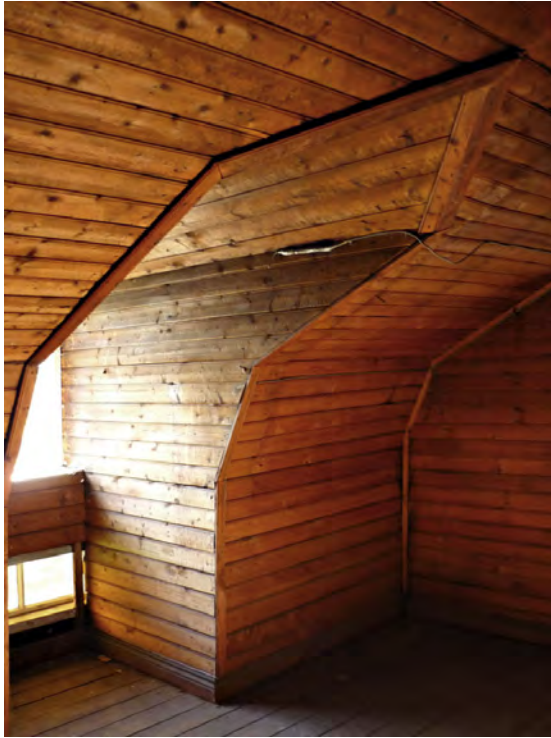
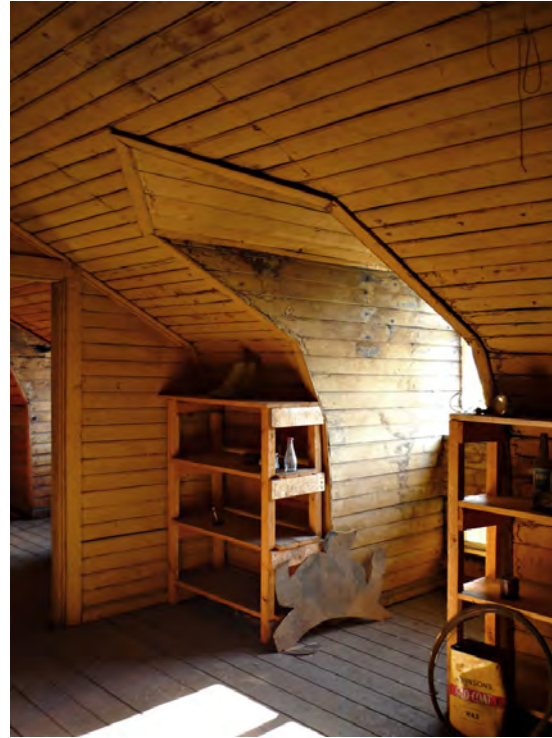
Äärimmäisenä vasemmalla vinttihuone 303, jonka seinät ovat maalaamattomat. Puistonpuoleisessa lyhtyikkunassa haukkaikkuna ei olekaan osunut aivan lyhdyn kohdalle.

Vasemmalla vinttihuone 304, jonka seinät ja ovet on maalattu keltaokran värisiksi.

Oikealla varastohuoneen 315 vanhat hyllyt, jotka on maalattu yli keltaokran värisiksi, samoin kuin muukin huone.

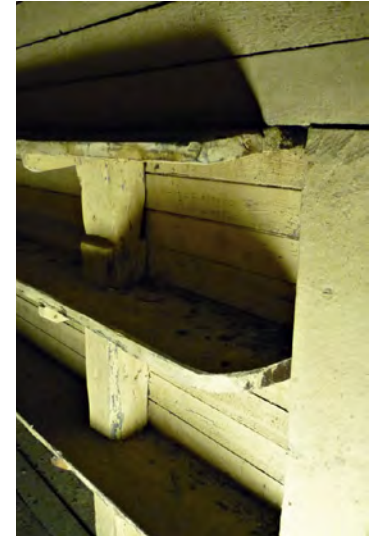
Oikealla vanhoja porraskaiteen osia vinttihuoneessa 313 ja vinttihallissa 302.

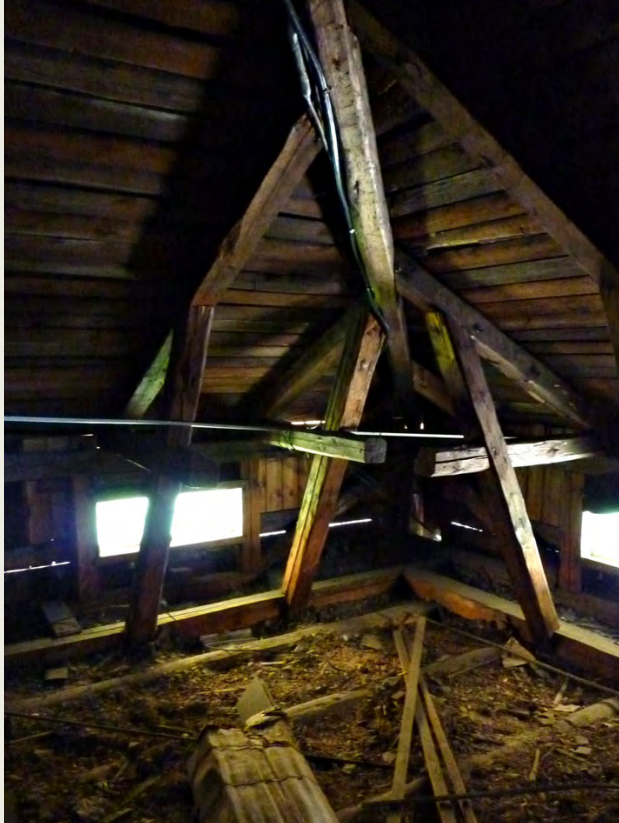
Vinttihuoneen 312 kohdalla nousi ennen koulun aikaa vintin porras. Huoneessa ei ole lainkaan permantolaudoitusta. Museovirasto / Netta Böök 2010.

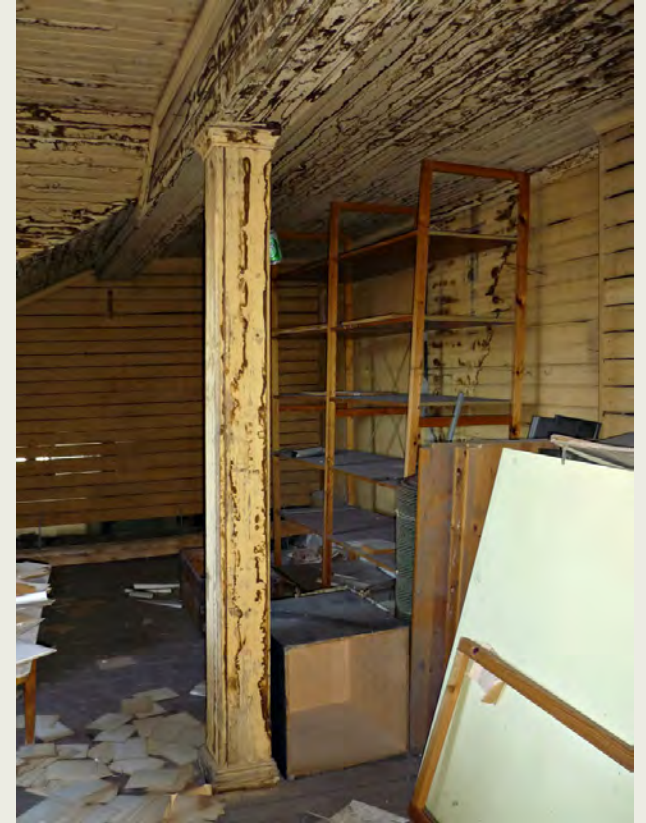
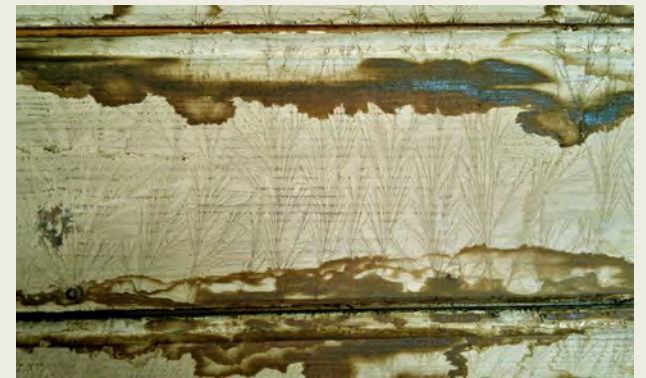
Vinttihuoneen 313 (yllä ja yllä oikealla) suuri kattolyhty on tehty ilmeisesti vuosien 1904 ja 1916 välillä sattuneen tulipalon jälkeen samassa yhteydessä, missä seiiniäkin on korjattu. Maalipinnoissa on lehtiruotomaista kuviointia.

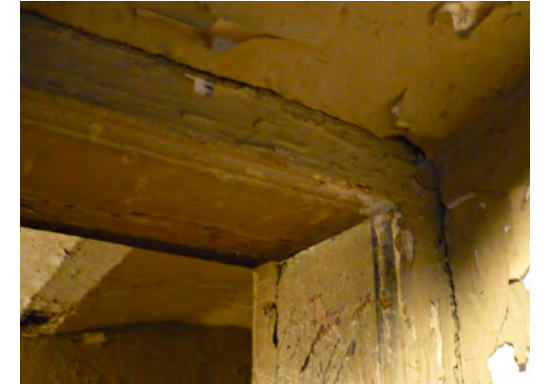
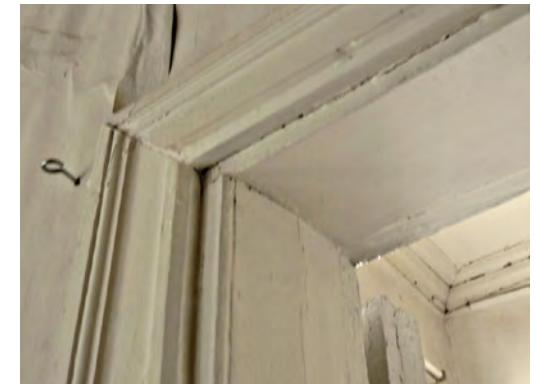
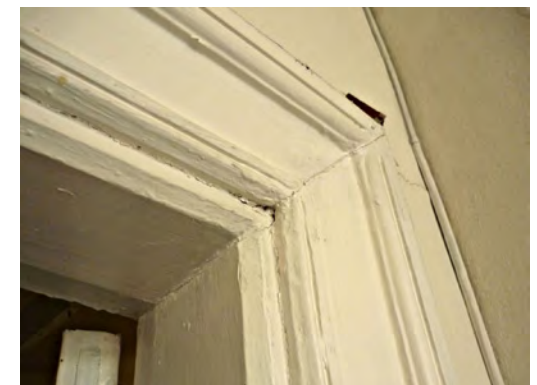
Pääoven KO-1 ovilehdet ovat kolmipeiliset siten, että yläpeileinä on lasit. Keskimmäiset peilit ovat matalat.

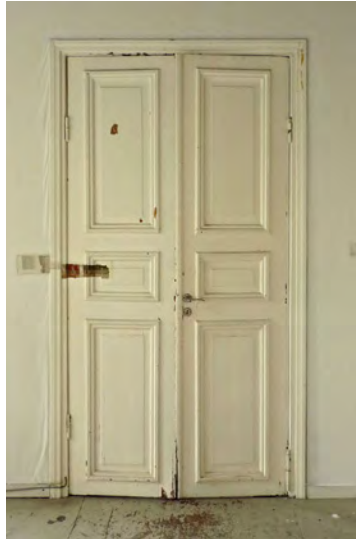
Kolmipeiliset pariovet, joissa keski-peili on matala, EO-4.

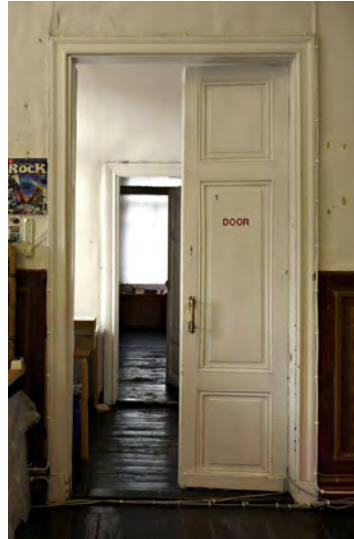
Kolmipeiliset pariovet, joissa keski-peili on korkea, TO-8.

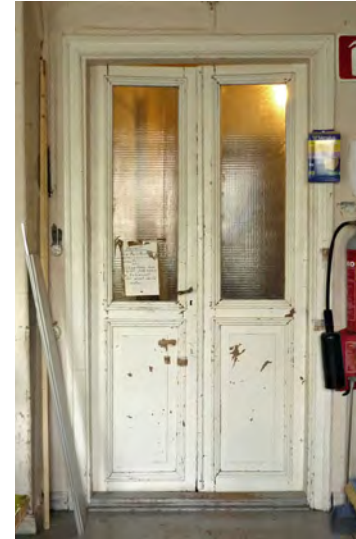
Kaksipeiliset pariovet, joissa yläpeileissä on rautalankalasis, EO-15.

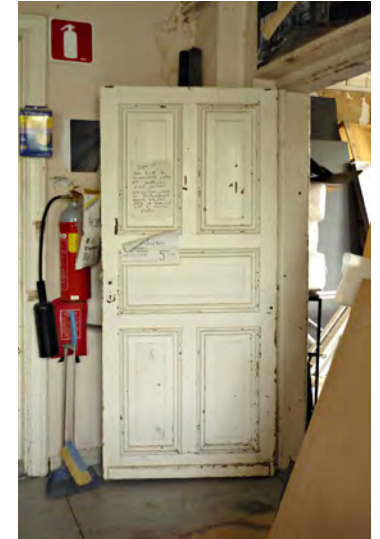
Viisipeilinen ovi, EO-9.

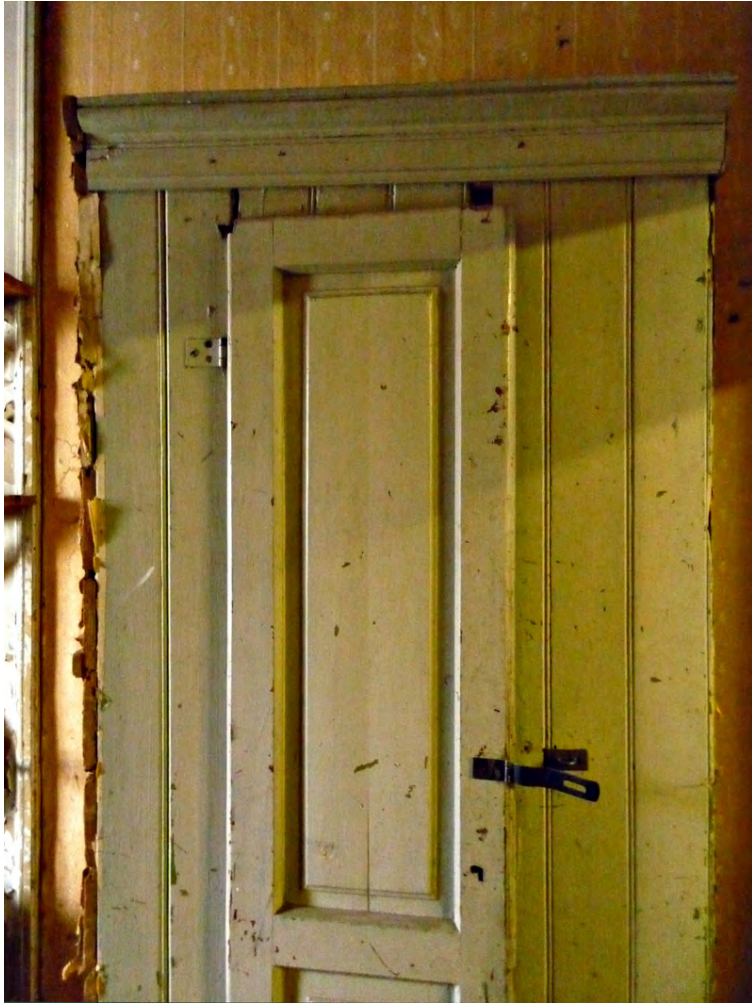
Vintin porrashuoneessa 206 on koko talon ainoa vanha kiintokomeron ovi. Komero on mahdollisesti siirretty vinttihallista 302.

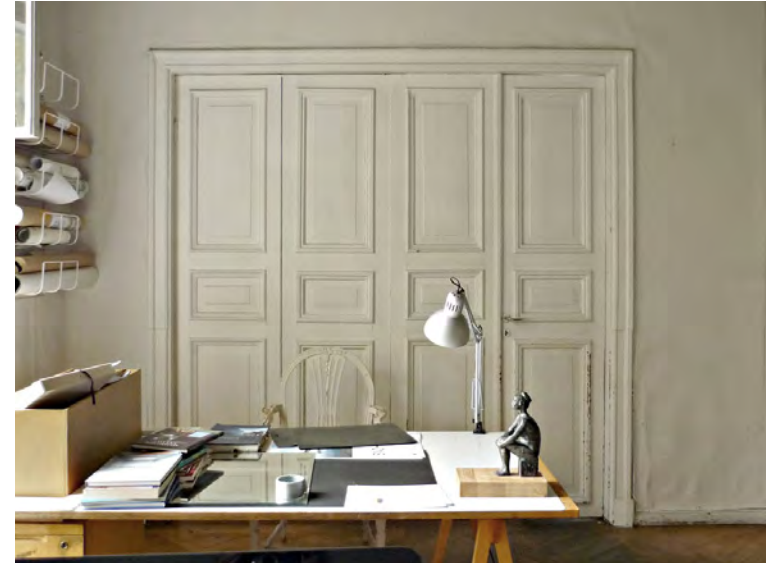
Huoneiden 207 ja 208 välinen paljeovi TO-7 on koottu kahdesta keskenään suunnilleen samanlaisesta pariovesta. Oviprofilit ovat kuitenkin keskenään hiukan erilaiset.

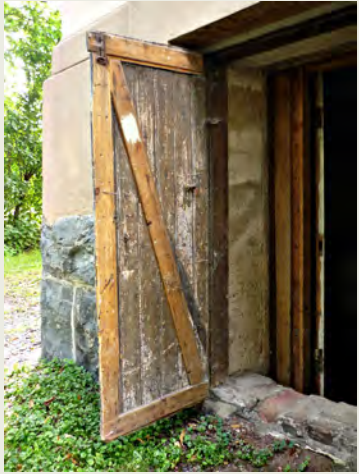
Kellarin kolminkertaisia lauta/paneeliovia KO-11 on korjailtu ilmeisesti useassa eri vaiheessa.

KO-7	esitetty 1959 piirustuksissa; ruskea, matala lauta/paneeliovi, sisäpuolella pystylauta ja pienat, ulkopuolella vaakasuuntainen paneeli	KO-17	esitetty 1890 piirustuksissa; yksinkertainen lautaovi, jossa pienat, ulkopuoli maalattu kellanvalkoiseksi	IO-10	ruskea, kaksinkertainen pystypaneeliovi
KO-8	esitetty 1916 piirustuksissa; harmaa, 4-peilinen ovi, profiili Y3, sivukarmeissa koristeurat, lukko irrotettu	KO-18	esitetty 1916 piirustuksissa; 2-kertainen paneeli/lautaovi, ulkopuoli vaakasuuntaista, sileää, leveää puoliponttia, sisäpuoli pystylautaa	Tuuletusluukut, joita pitäisi kesäaikaan käyttää alapohjan kuivaamiseen, ovat olleet koko inventoinnin ajan kiinni.	
KO-9	esitetty 1890 ikkunana, 1916 umpeen muurattuna ja 1959 piirustuksissa ovena; 2-kertainen 1-peilinen paneelipeiliovi, sisäpuolella pystylaudoitus	KO-19	esitetty 1890 piirustuksissa, puuluukku ulkoa ryömintätilaan

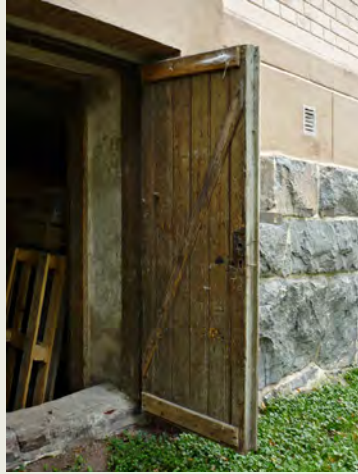
Kolmipeilinen kellarin ovi KO-6.

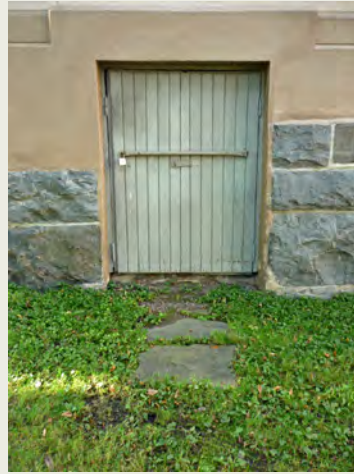
Kellarin oven KO-11 edessä on astinkiviä, samoin kuin umpeen muuratun vanhan vessan ovi- ja ikkuna-aukon KI-12 edessä.

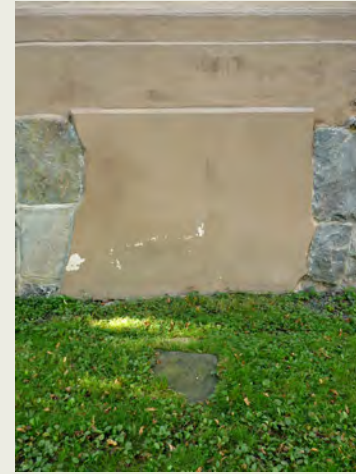
Lämpimistä kylmiin kellaritiloihin johtava lautaovi KO-7.

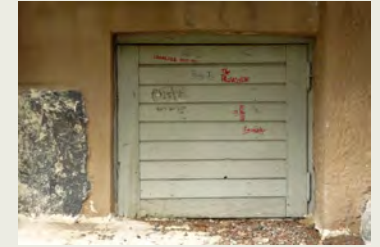
Lastauslaiturin alla oleva, kellarin johtava luukku KO-19.

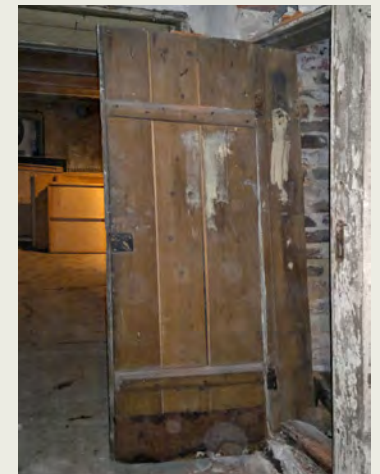
Kellarikomeron oio parioven KO-16 toinen puoli sisältä. Ulkopuolelta ovet on pahvitettu ja kehystetty listalla niin, että ne näyttävät peilioilta.

Kellarissa on yksi yksipeilinen pariovi (KO-16), jossa ei ole aitoja peilejä; rakenteena on hulastettu kehikko, jonka alla on maalattu pahvi ja laudoitus.

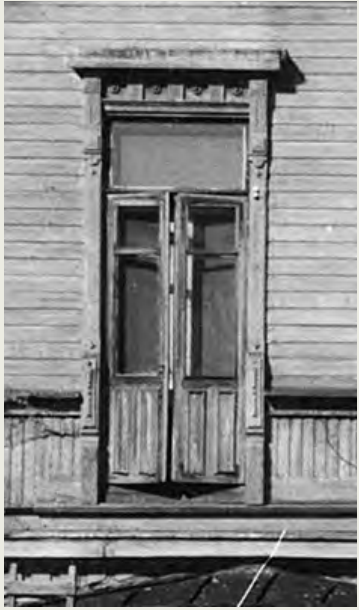
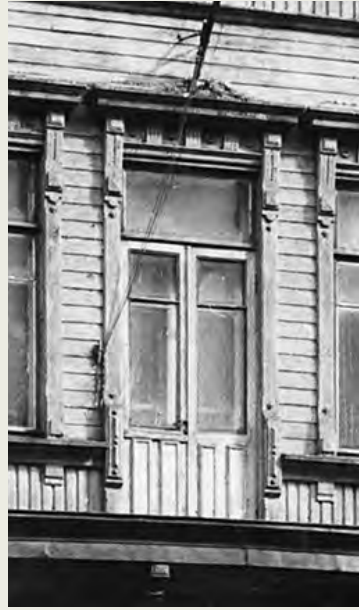
Talon vanhoista parvekkeenovista on jäljellä vain huoneen 101 ikkunaksi muutettu ovi EO-20 (oikealla). 1950-luvun puolivälissä talossa oli kuitenkin vielä kaksi muuta parvekkeen ovea: huoneessa 203d ikkunan TI-15 paikalla (yllä vasemmalla) ja salissa 202 ikkunan TI-19 paikalla (yllä oikealla).

EO-20	esitetty ikkunana 1890, umpeen muurattuna parvekkeen ovena 1916; ikkunaksi muutetut parvekkeen ovet, profilit S, ulko-ovista helat hävinneet ja alaosa muurattu umpeen, sisäovien yllä olevassa ikkunassa alkuperäiset helat (kiväärisalvat 1 ja vanhat sokkasaranat)
		EO-21	esitetty oviaukkona 1890, 1916 ja 1959; levytetty umpeen, paikka näkyy huoneen 101 puolelle
		EO-22	portaanaluseen johtava, maalaamaton lautaovi, karmissa koristeurat, sulkimena kiväärisalpa 4
		EO-23	esitetty 1890 piirustuksissa, aukko levytetty umpeen

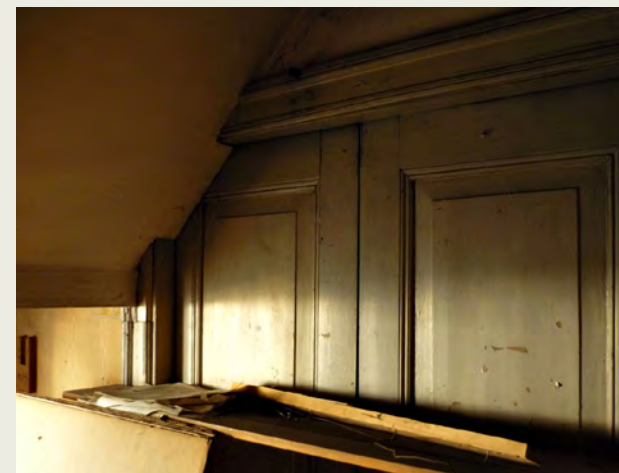
TO-6 on jäänyt osin uuden vintin portaan taakse. Toiselta puolelta ovi on levytetty piiloon.

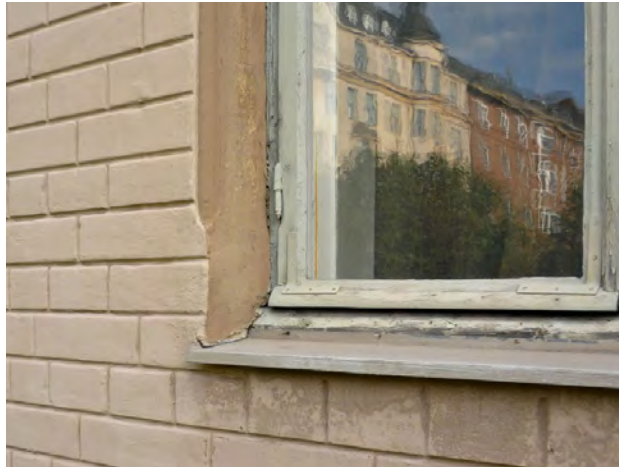
Puistokatu 4:n alakerran ikkunoista noin puolet on vanhakantaisia, luultavasti jostakin puretusta puurakennuksesta siirrettyjä ikkunoita. Vanhakantaisessa, puurakennukseen tarkoitetussa karmirakenteessa alakarmista ulkonee tippapokkana toimiva ikkunapenkki. Kivirakennuksessa tällaisesta yksityiskohdasta ei ole hyötyä.

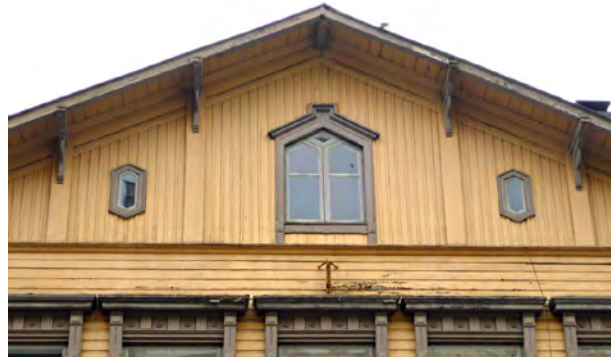
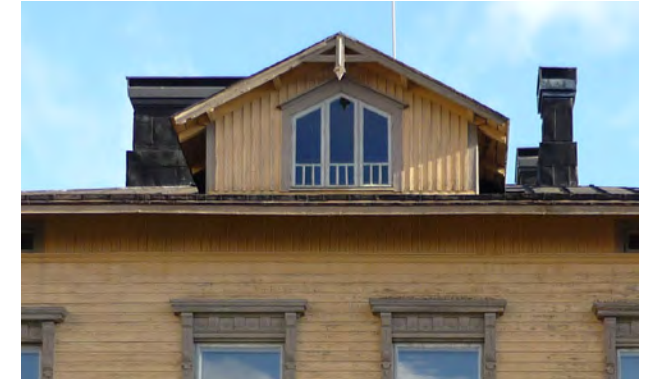
Ullakolla on kolme erilaista isompaa ikkunatyyppiä: poikkipäädyn iso ikkuna (VI-17, yllä vasemmalla), vinttihuoneen 313 ikkuna, joka on isossa kattolyhdystä (VI-13, yllä oikealla) sekä pienten kattolyhtyjen ikkunat, joita on neljä kappaletta (viereisellä sivulla yllä koillisenpuoleiset VI-2 ja VI-1 ja alla kaakonpuoleiset VI-6 ja VI-5).

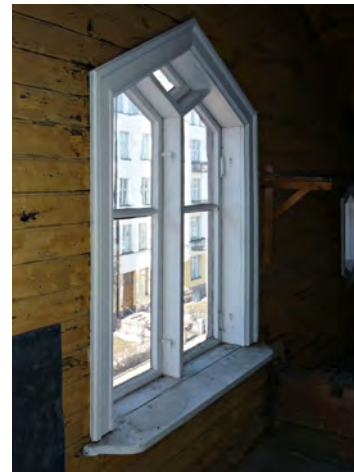
Ison kattolyhdyn ikkunassa VI-13 on erilainen profiili kuin talon muissa ikkunoissa. Ikkunassa on postipuut.

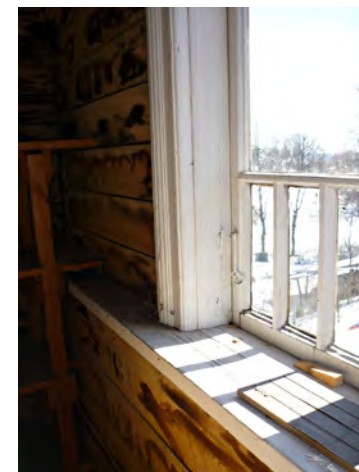
Pienissä ikkunalyhdyissä on luus-holtsi mutta ei postipuuta. Yläpuitteessa on Y-jako. Kuvassa VI-6 ja haukkaikkuna VI-6a.

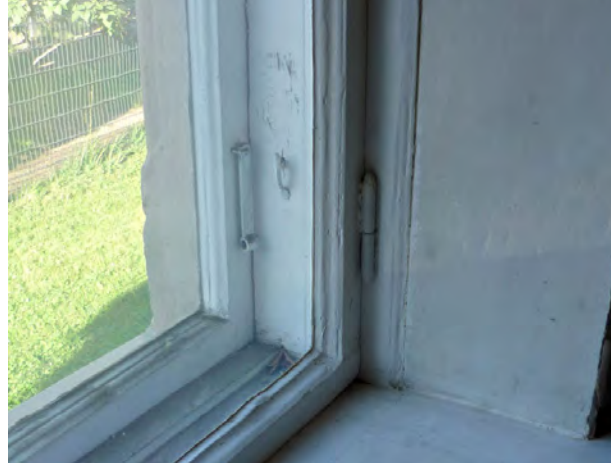
Vanhakantaisissa ikkunoissa karmien sisäsyryssä on koristehöyläykset. Sisäpuitteet ovat luultavasti uudemmat kuin ulkopuitteet, ja profiilitkin ovat erilaiset.

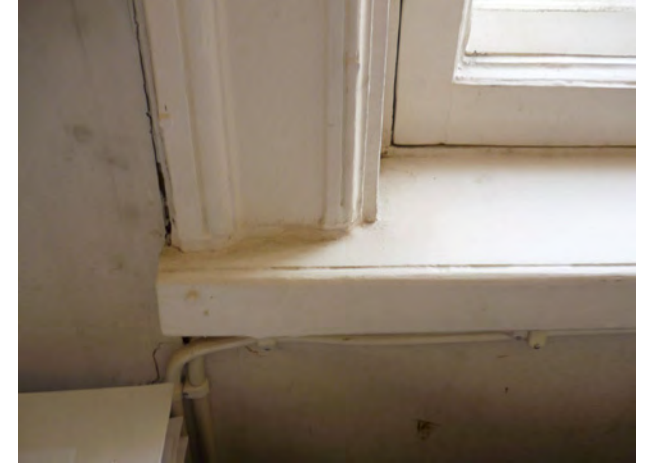
Vanhojen ikkunapenkkien reunoissa on koristehöyläykset.

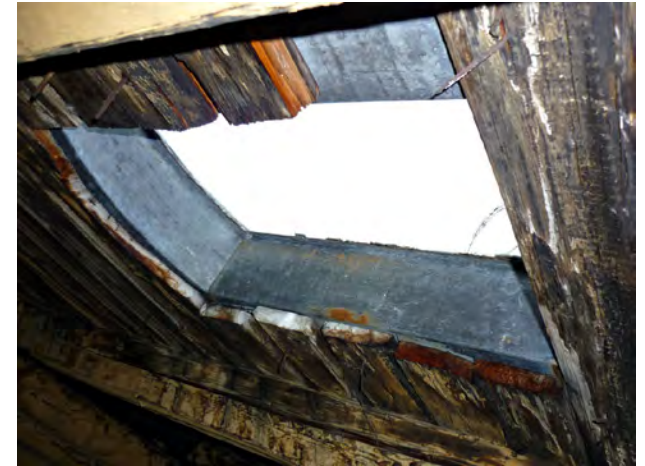
Vintillä varastohuoneessa 311 on pieni lapeikkuna.

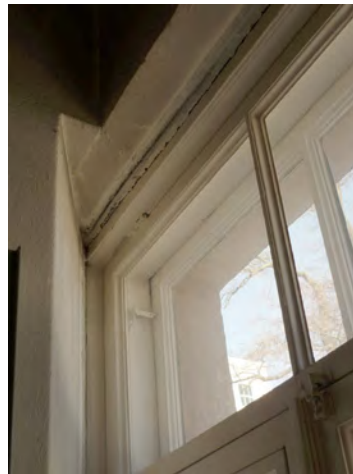
Vasemmalla huoneen 115 ikkuna EI-2, joka on jäänyt puristuksiin uuden pääportaan sivuseinän kohdalle. Ikkuna poikkeaa talon muista ikkunoista siten, että sen yläpuitteissa on pystyjako.

Oikealla lastauslaiturin uudemman tyyppinen ikkuna, jossa on pystyvälikarmit. Sisäpuitteet on huullettu. Sulkimina ovat ikkunelukot, joita ei ole varustettu kiinteillä painikkella.

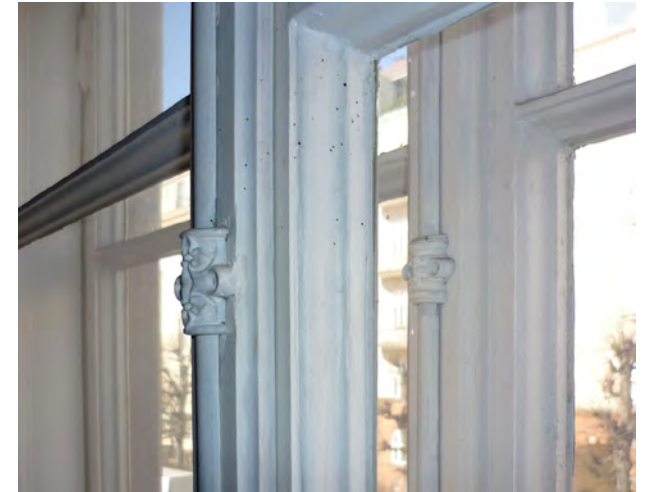
Ikkunansulkimina on käytetty koristeellisia, valurautaisia espanjoletteja. Niiden osissa on pientä vaihtelua.

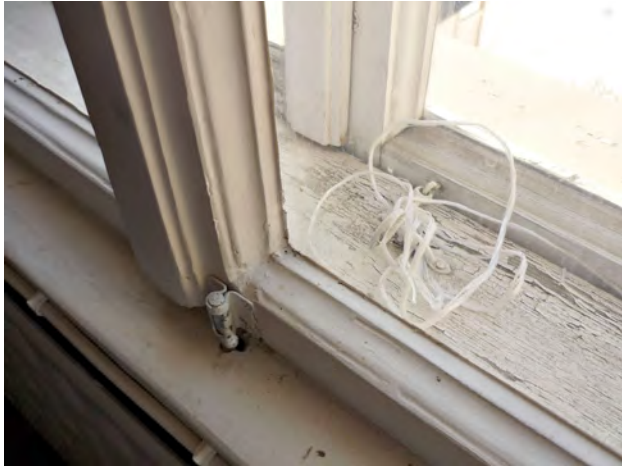
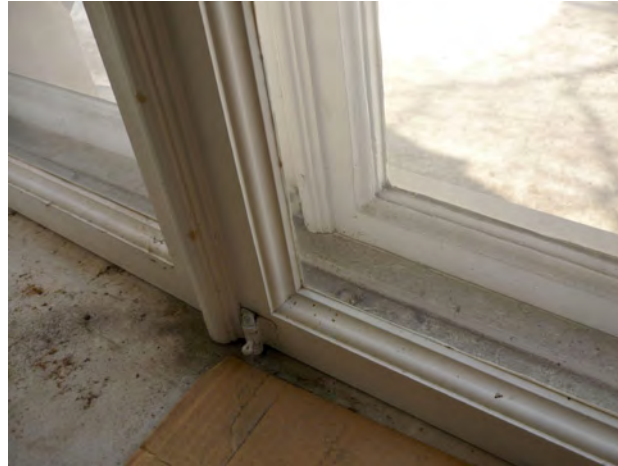
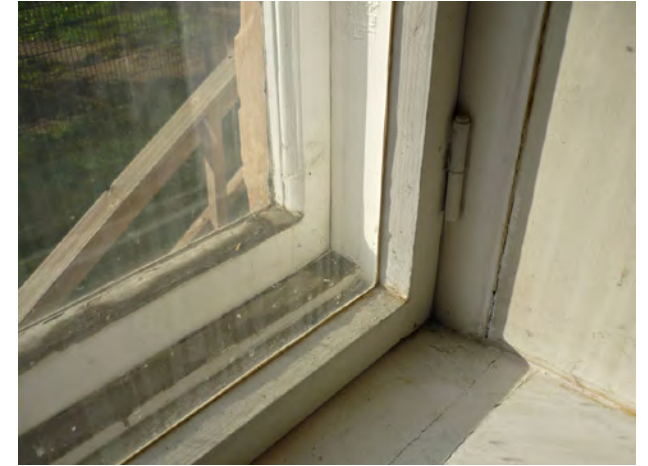
Ikkunoihin on tehty puukorjauksia. Esimerkiksi ikkunan T1-2 (yllä vasemmalla) ulkopuitteet on uusittu, kun taas ikkunan EI-2 (yllä keskellä) sisäpuitteet on uusittu. Ikkunan EI-12 (yllä oikealla) kaikki sisäpuitteet on uusittu viistetyllä profiililla, jolla on myös uusittu ulkopuitteen alasarja.

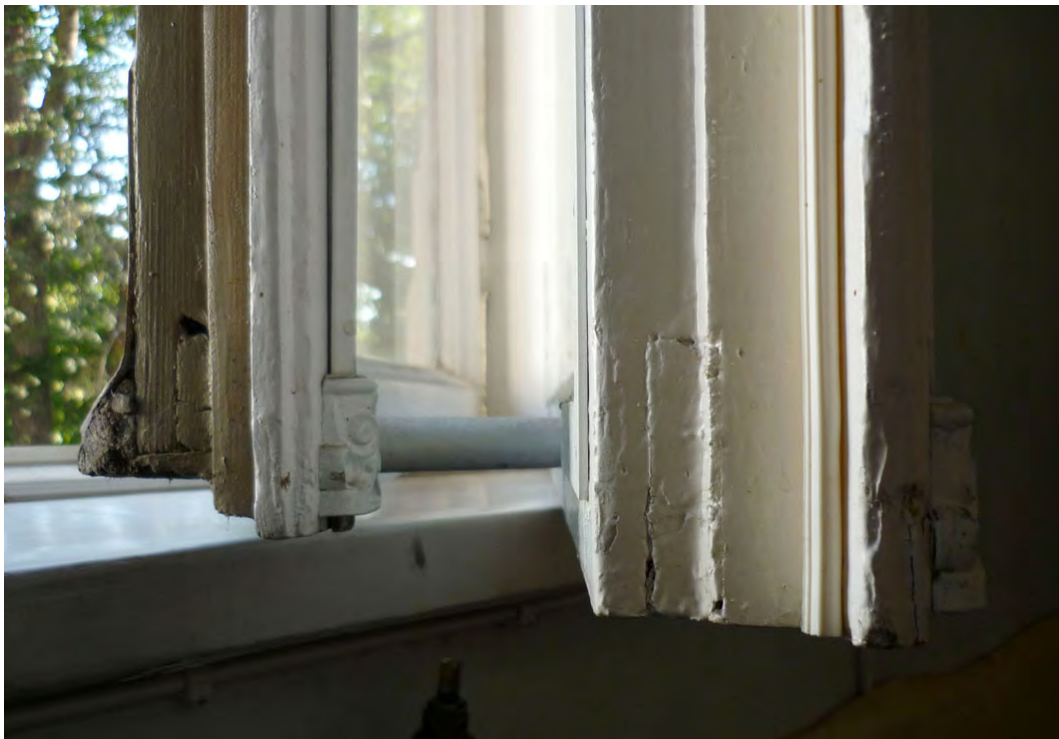
Puitteiden nurkkaliitoksina on yksiiset litsit, joissa vaakakappaleen päähän tehty tappi sopii pystykappaleen hahloon.

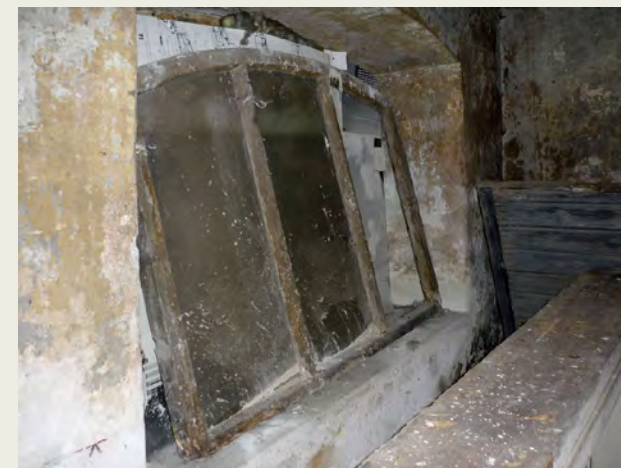
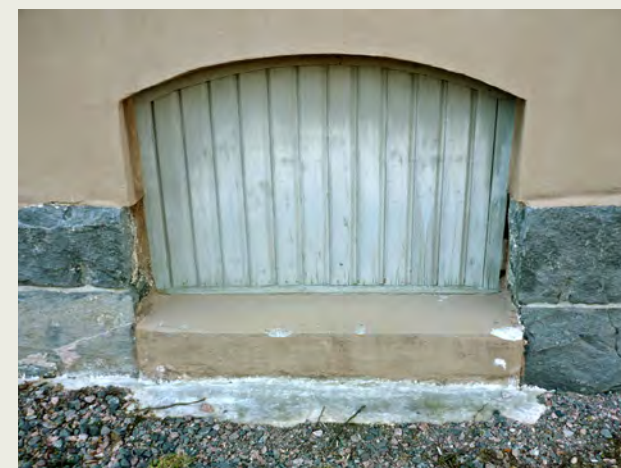
Kellarin ikkunat (yllä KI-6) ovat suurimmaksi osaksi olleet kolmiruutuisia. Nykyään kaikki kellarin ikkunat on ulkopuolelta joko paneloitu tai muurattu umpeen (alla KI-3).

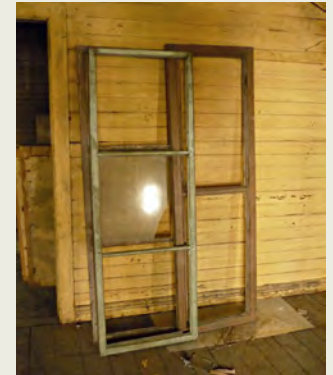
Pienet kolmiopuitteet II-7, II-8, II-9 ja II-10 ovat nekin luultavasti kuuluneet lvalokattoon; puitteiden molemmat puolet näyttävät siltä, että ne ovat olleet sisätiloissa.

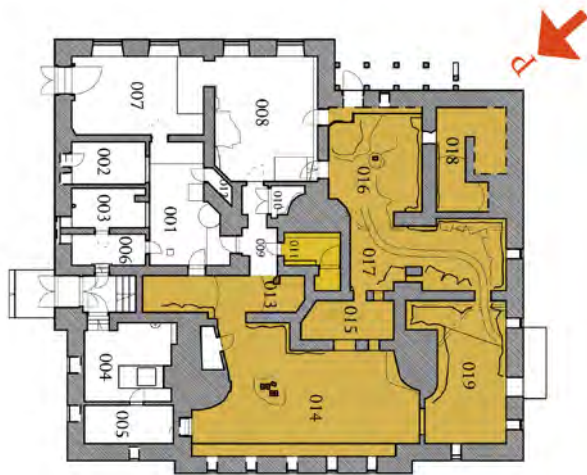
Kellarin pohjapiirros. Piirros on asemoitu samoin päin kuin vieressä olevan maaperätutkimuksen asemapiirros. Maapohjaiset tilat on merkitty okralla. Kallio on näkyvissä tiloissa 016, 017 ja 019.

Etelänurkan matalassa alustilassa kallio nousee ehjänä pintaan ja kallion muoto johtaa pintavesiä rakennuksen alle. Pintavesiä on rakennuksen pohjassa vanhastaan ohjattu kivistä muuratulla padolla tiloissa 019, 017 ja 016 sekä uudemmalla salaojalla huoneessa 016. Runsaan sateen jälkeen elokuussa 2013 tilan 008 lattialle valui vettä puistonpuoleisen ulkoseinän alta.

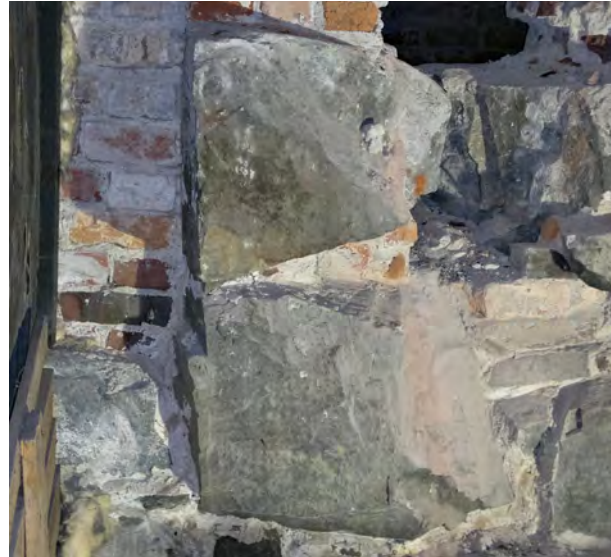
1. Yllä alkuperäisen etelänurkan kivijalan nurkkakivet kellaritilassa 103. Seinälinjaa siirrettiin puolisentoista metriä ulospäin vuonna 1889. Sokkelikivien yläpuolella olevaan tiilimuuraukseen piikatusta aukosta pääsee kurkistamaan puretun portaan alustaan.

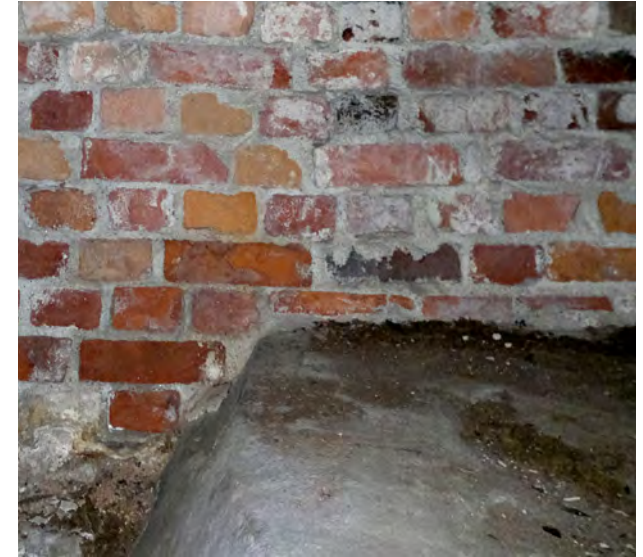
2. Kantava tiilimuri nousee suoraan kallion päältä kellaritilassa 016.

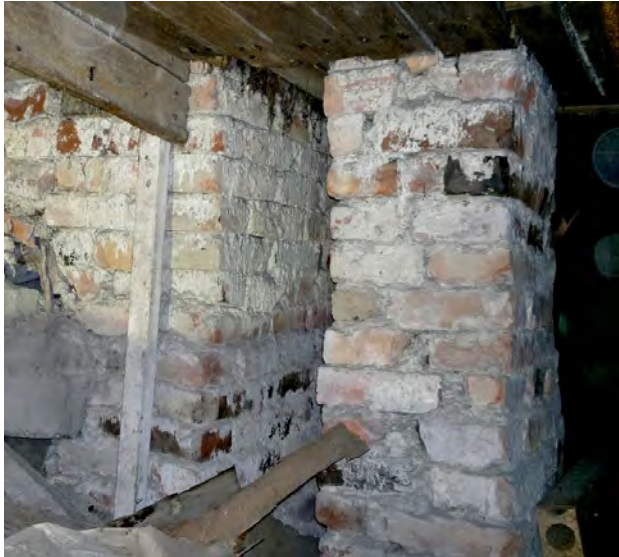
3. Tiilestä muurattu tulisijan perustuspilari kellaritilassa 017.

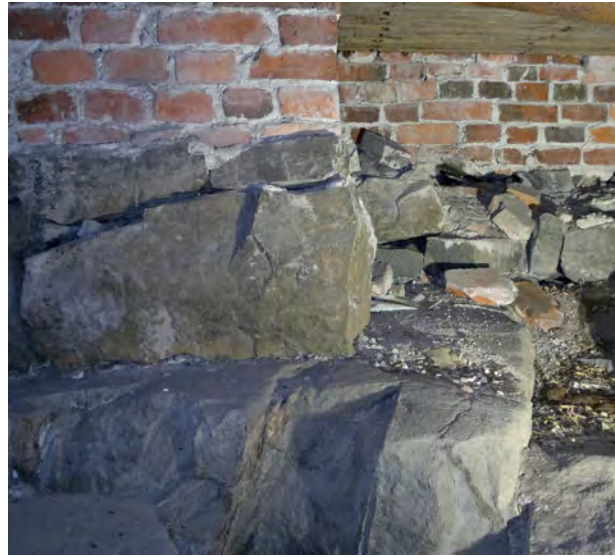
4. Savupiipun perustusta kellaritilassa 019.

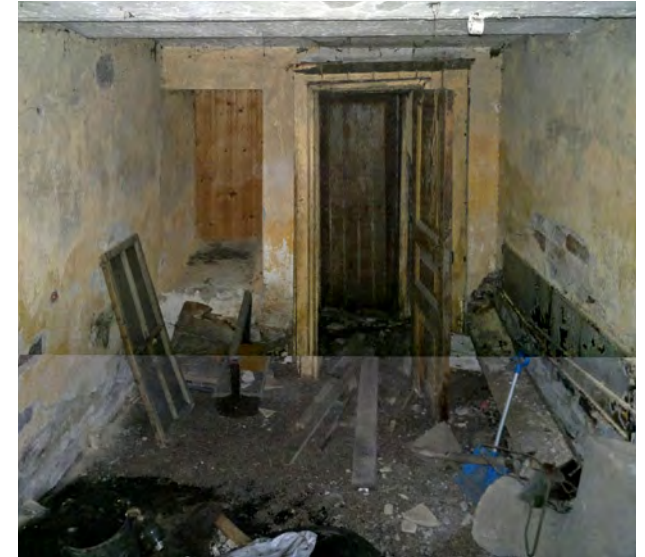
5. Vanha poikien vessa 002 kellarissa rakennuksen koillissivulla. Oviaukko ja ikkuna on muurattu umpeen ulkopuolelta. Seinää vasten nojallaan on vessan vanha ikkunapuite.

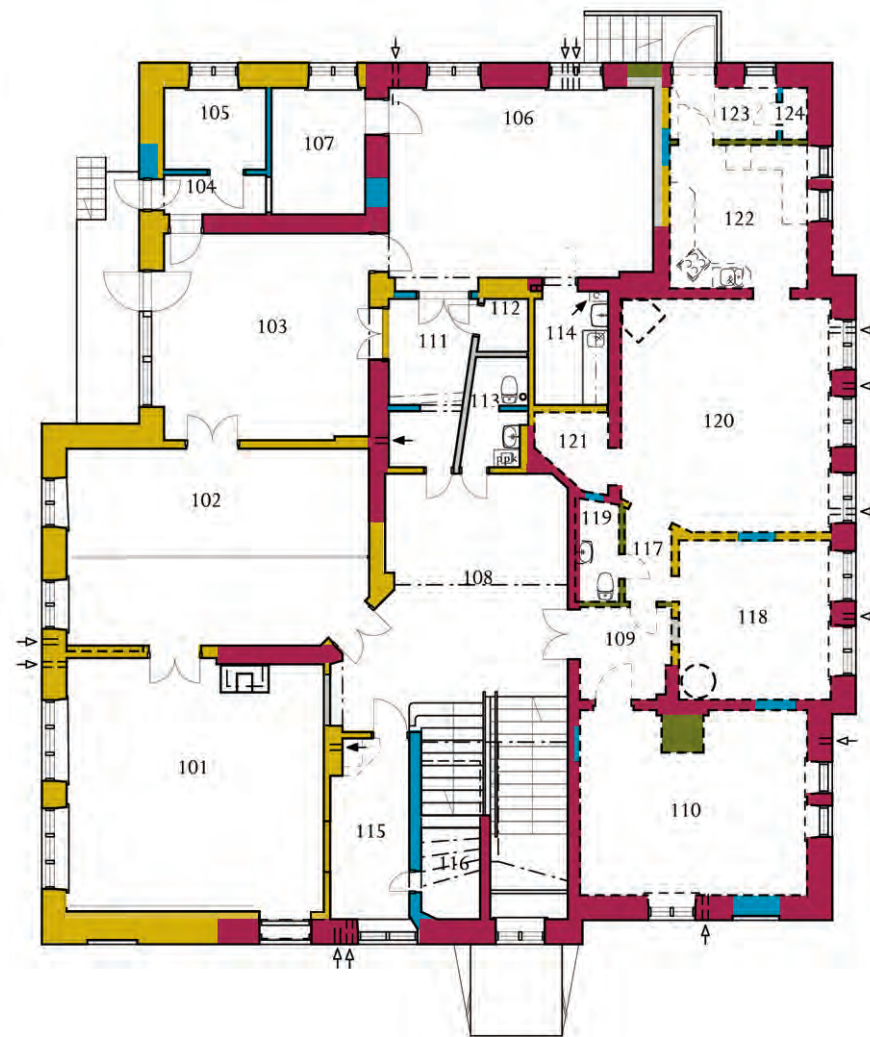
**RAKENNUKSEN SEINÄRAKENTEIDEN RAKENNUSAJANKOHDAT.** Rakenteiden iät on esitetty arkkitehti Reijo Lahtisen vuoden 1998 pohjapiirrosten perusteella tehdyissä piirustuksissa, joita on täydennetty ja korjattu paikalla tehtyjen havaintojen perusteella. Rakennusta ei kuitenkaan ole varsinaisesti mitattu, mistä seuraa tiettyä epätarkkuutta.

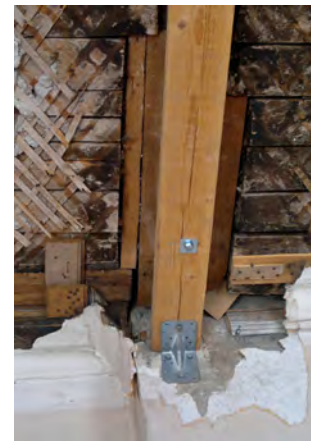
Kantavan seinän purkaminen on johtanut yläpohjan notkahtamiseen huoneessa 203. Rakenne on tuettu väliaikaisella ansaalla hormiin. Purettu kantava muurin paikalla on katossa vanhaan, nokiseen aluslaudoitukseen nähden poikkisuuntaisia laudanpätkiä.

Huoneen 203 kantavan tiilimuurin tarina on kiinnostava. Mieritzin piirustukseen se on merkitty uutena rakenteena, mutta Stenbäckin kuvissa se esiintyy identtisenä Mieritzin kuvaan nähden, joten rakenne saattoi olla alkuperäinen. Jung on esittänyt rakennetta purettavaksi vuonna 1916, mutta muuri on edelleen paikallaan Lapon vuoden 1956 piirustuksessa. Muuri lienee purettu ennen Jaatisen tekemiä vuoden 1959 muutossuunnitelmia, sillä Jaatisen kuvissa muuria ei ole esitetty lainkaan, vaikka kaikki muut purettavat rakenteet on merkitty katkoviivoin. Rappauksen, paperointien, lattialautojen ja listojen perusteella näyttääkin siltä, että kantava muuri on purettu jo koulun aikana (1916–1956). Lappo on mahdollisesti pitänyt Jungin palomuuria (komeron 204 seinä) Stenbäckin kantavana muurina (Lapon piirustus näyttää olevan tehty Stenbäckin piirustuksen pohjalta). Ilman Jungin piirustuksia on erehdystä ollut vaikea huomata - eikä sillä ole tuolloin ollut juuri väliäkään.

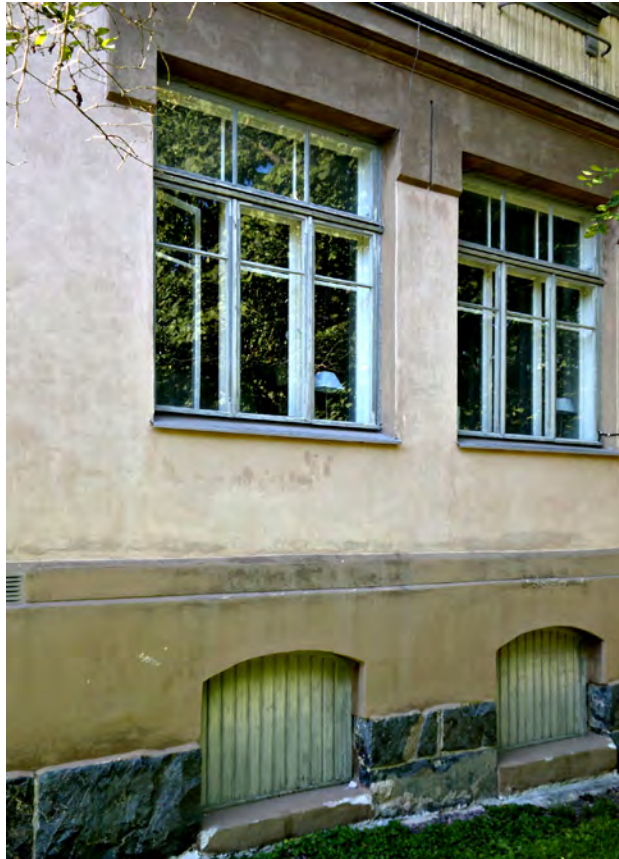
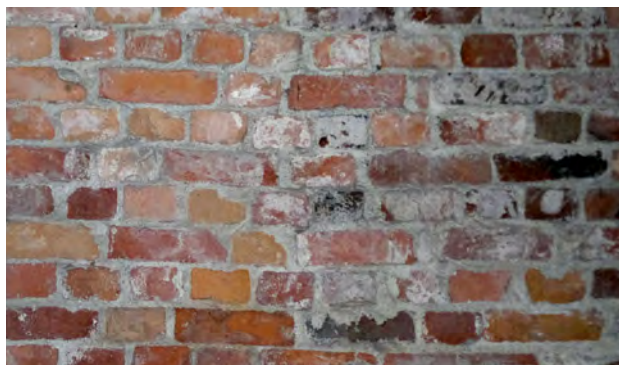
1. Vasemmalla yllä seinää huoneen 110 kohdalla. Seinän kantavat rakenteet ovat vuodelta 1881. Kellarin ikkunat ovat nykyisen pannuhuoneen kohdalla, ja ne on muurattu umpeen museon aikana (1956–). Lehtitietojen mukaan nykyisessä pannuhuoneessa oli ennen vuoden 1886 paloa neiti Sandelinin asunto. Ylemmän kerroksen ikkuna on muurattu umpeen Svenska Samskolanin saatua talon haltuunsa vuonna 1916.

2. Vasemmalla alla vuoden 1881 kantavaa seinämurausta kellaritilassa 014.

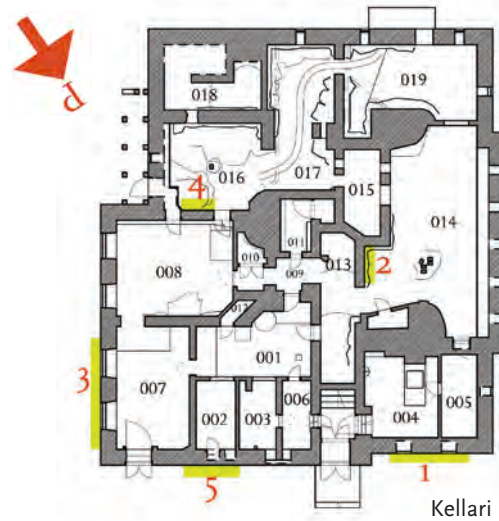
3. Vasemmalla yllä Stenbäckin laajennusosan seinää vuodelta 1889. Kellarin ikkunat on pantu umpeen museon aikana.

4. Vasemmalla alla Stenbäckin aikaista kantava seinämurausta kellaritilassa 016.

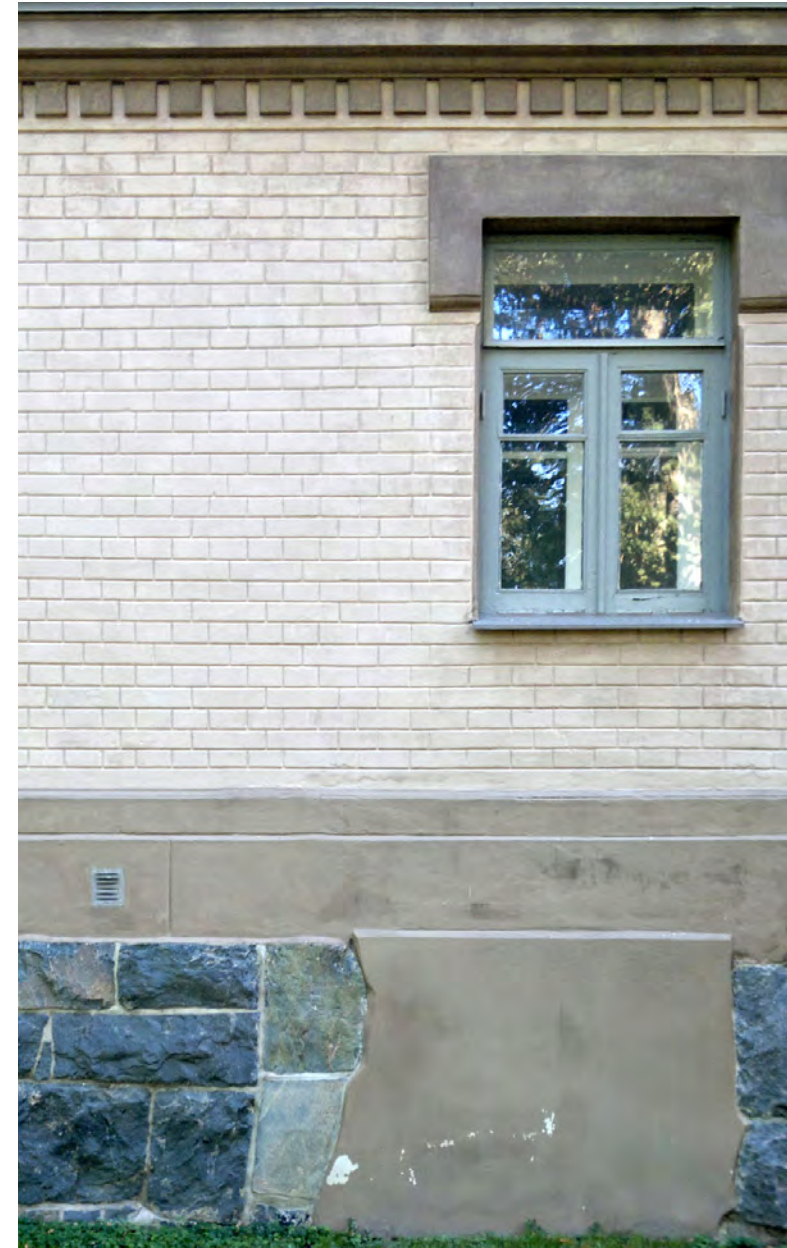
5. Vuosien 1881 ja 1889 sokkelit erottuvat oikealla olevassa valokuvassa selvästi toisistaan vuoden 1881 itänurkan kohdalla. Seinäpinnan takana on huone 101, jonka vuoden 1881 puoleista seinää on vuonna 1889 paksunnettu sisäpuolelta puolen kiven verran. Näin huoneeseen on saatu kauttaaltaan tasainen seinä, vaikka vuoden 1881 seinä oli alun perin puoli kiveä ohuempi.

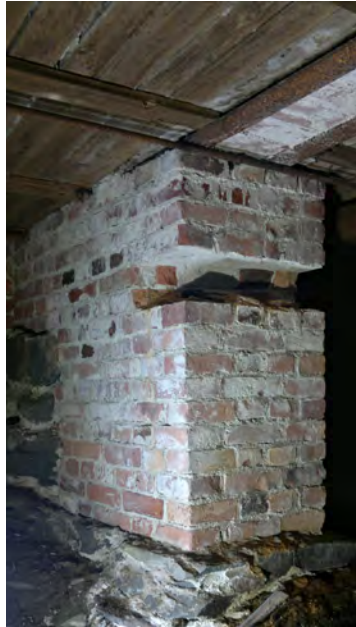
1. Vuoden 1881 seinärakenteen rappauksessa erottuu vuoden 1889 käyttökellarin raja kellaritilassa 013. Seinään on jäänyt puretun väliseinän tartuntanauvoja.

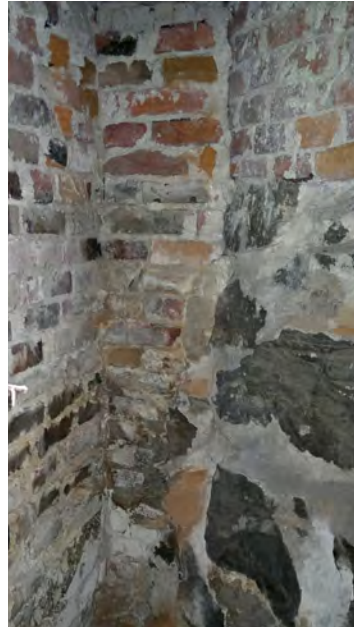
2. Kahden ja puolen kiven kantava tiilimuuri kellaritilassa 016. Muuri on rakennettu vuonna 1889, ja se tukee teräskiskopalkkia, joka kannattelee tilojen 103 ja 111 välistä seinää.

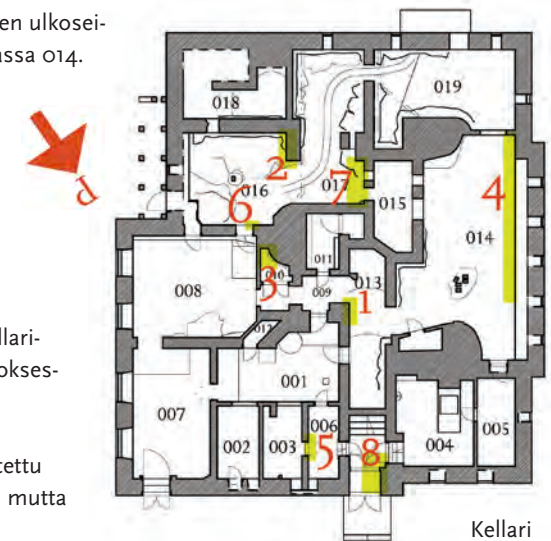
4. Museon aikana rakennettu kevytrakenteinen eristävä seinä Puistokadun puoleisen ulkoseinän edessä kellaritilassa 014.

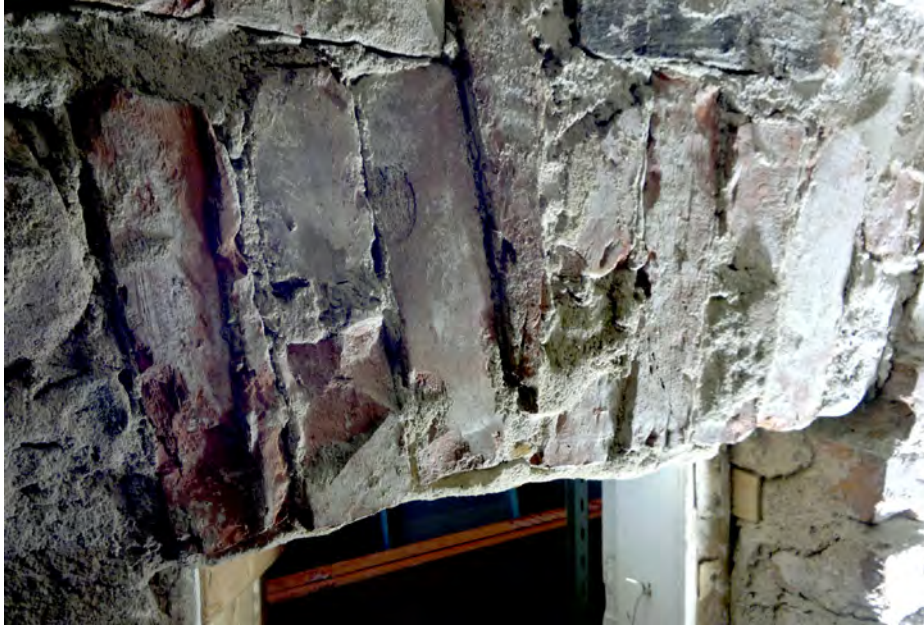
5. Oviaukon holvaus vuonna 1916 rakennetussa kantavassa tiiliseinässä komerotilassa 116.
